Sukellusvene Vesikon esteettömyystiedot

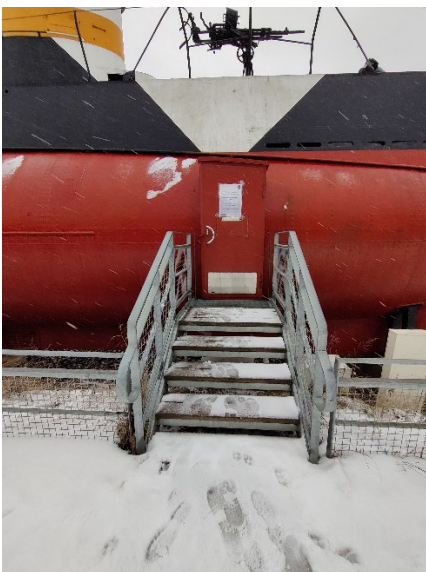
Vesikkoon ei ole esteetöntä sisäänkäyntiä. Vesikon sisäänkäynti ei ole katutasossa eikä sisäänkäynnille ole luiska- tai hissiyhteyttä. Sisään kuljetaan puupäälysteisiä metalliportaita pitkin (Kuva 1). Portaiden molemmilla puolilla on käsijohteet. Porrasaskelmien etureunoissa ei ole kontrastiraitoja.

Kuva 1: Vesikon sisäänkäynti talvella

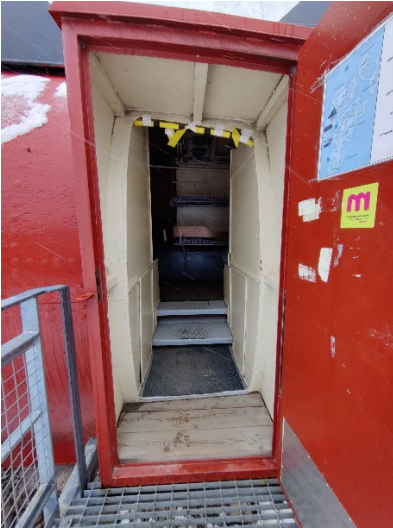
Sisäänkäynnin oviaukolla on korkea kynnys, joka aiheuttaa kompastumisvaaran. Sisäänkäynnin oviaukolta johtaa lyhyt käytävä sukellusveneeseen sisälle. Käytävällä on kynnys ja kaksi porrasaskelmaa. Askelmien yhteydessä ei ole käsijohteita. Lisäksi käytävän katossa on poikittaispalkki noin 180 cm korkeudessa, joka aiheuttaa törmäämisvaaran (Kuva 2). Sukellusveneeseen sisävalaistus on hämärä, joten erityisesti päiväsaikaan ulko- ja sisävalon ero voi olla suuri.

Kuva 2: Vesikon sisäänkäynti sisäpuolelta

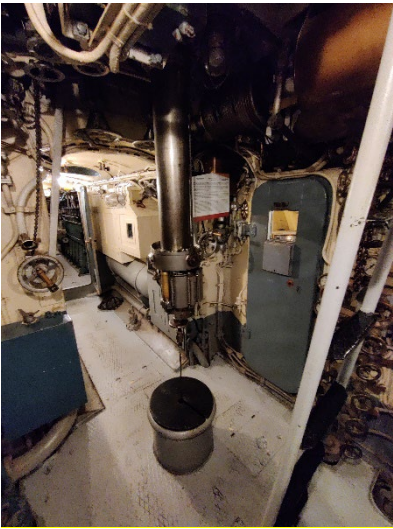
Sukellusveneeseen käytävä on itsessään museonäyttely, jonka varrella on näyttelyopasteita (Kuva 3). Sukellusveneeseen kapealla käytävällä ei ole tilaa kulkea renkaallisen apuvälineen kanssa. Näkemisympäristön kannalta on huomioitava, että kaikkia katossa kiinni olevia esteitä ei pysty

Kuva 3: Näyttelyopaste Vesikon sisäpuolella (lähes kuvan keskellä)

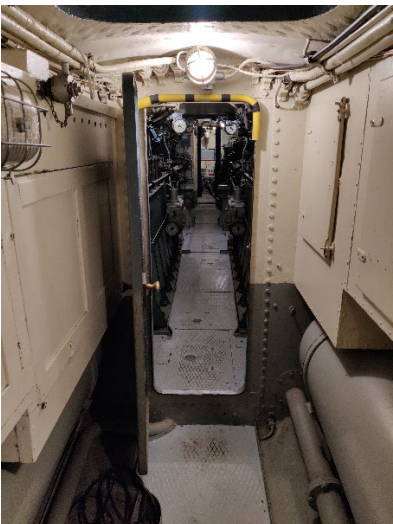
havaitsemaan valkoisella kepillä. Käytävän väliovissa on korkeat kynnykset ja matalat oviaukot, jotka aiheuttavat kompastumisvaaran ja törmäämisvaaran (Kuva 4). Näyttelyn valaistus on hämärä ja näyttelyopasteiden tekstin koko on pieni.

Kuva 4: Sisäpuolen oviaukot muodostavat törmäys- ja kompastumisvaaran

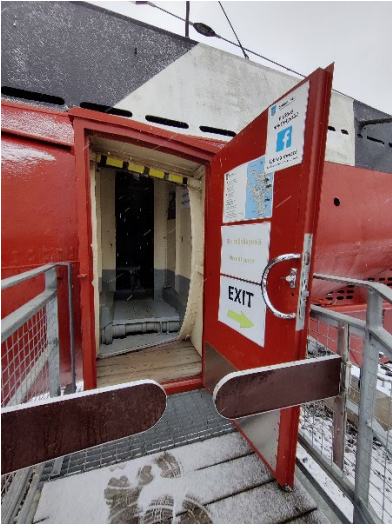
Sukellusveneeseen näyttelykäytävältä johtaa lyhyt käytävä uloskäynnille. Käytävällä on porrasaskelma alaspäin. Askelman yhteydessä ei ole käsijohdetta. Lisäksi käytävän katossa on poikittaispalkki noin 180 cm korkeudessa, joka aiheuttaa törmäämisvaaran (Kuva 5). Uloskäynnillä on häikäisyvaara erityisesti päiväsaikaan sukellusveneeseen sisäisen hämärän valaistuksen vuoksi.

Kuva 5: Vesikon uloskäynnillä on poikittaispalkki 180 cm korkeudessa, joka aiheuttaa törmäysvaaran

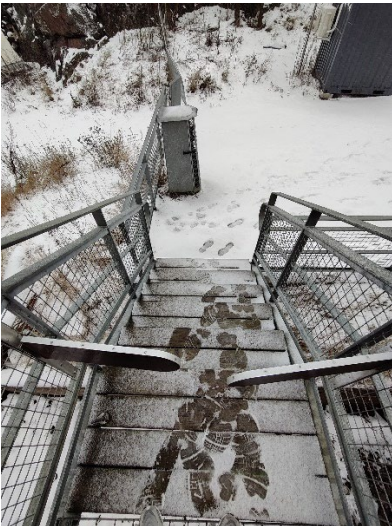
Vesikosta ei ole esteetöntä uloskäyntiä. Vesikon uloskäynti ei ole katutasossa eikä uloskäynniltä ole luiska- tai hissiyhteyttä. Ulos kuljetaan puupäälysteisiä metalliportaita pitkin. Portaiden molemmilla puolilla on käsijohteet. Porrasaskelmien etureunoissa ei ole kontrastiraitoja (Kuva 6).

Kuva 6: Vesikon uloskäynnin portaat ylhäältä
